## KARTA ADRESOWA ZABYTKU

**CHYLIN**

**DWÓR  
w zespole dworskim**

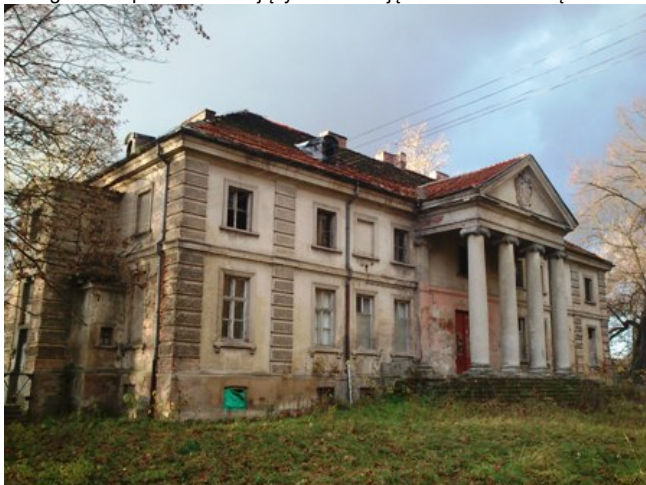
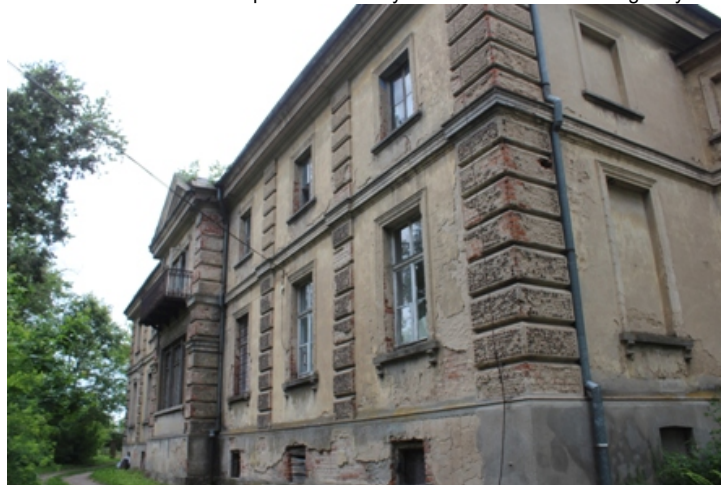
<p>8. Historia, opis i wartości</p> <p>Dwór wzniesiony w 1912 r. przez Ludwika Pułaskiego. Murowany, na wysokim cokole z kamienia i cegły, na planie wydłużonego prostokąta w układzie dwutraktowym, pomieszczenia parteru pierwotnie w układzie amfiladowym, dwukondygnacyjny, podpiwniczony, dwukondygnacyjny, nakryty dachem czterospadowym, na ryzalicie i portyku dwuspadowym, pokrytym dachówką ceramiczną. Ponad dach wystaje szereg kominów dymowych. We wszystkich połaciach lukarny. W piwnicy sklepienie kolebkowe, stropy nad parterem i piętrem drewniane ze ślepym pułapem, podbite deskami, otynkowane. Więźba dachowa konstrukcji słupowo-płatwiowej, dwupoziomowa. Otwory okienne i drzwiowe prostokątne, w piwnicy węgarty okienne zamknięte łukiem odcinkowym. Okna dwuskrzydłowe, skrzynkowe. Elewacje i naroża zdobione boniowanymi pionowymi pasami, dzielone profilowanymi gzymsami.</p> <p>Elewacja frontowa dziewięciosiowa, na osi okazały, czterokolumnowy portyk joński w wielkim porządku, poprzedzony schodami, zwieńczony trójkątnym naczółkiem, w którym kartusz z herbem Ślepowron, inicjałami JLP (Janina i Ludwik Pułascy) i datą „1912”. Portyk akcentuje główne wejście do budynku, wydzielone szeroką osią ujętą jońskimi pilastrami, skrajne osie ujęte w dekoracyjne, boniowane lizeny. Z elewacji północnej i południowej wysuwają się aneksy klatek schodowych, a z zachodniej – płytki ryzalit z balkonem.</p>	<p>9. Stan zachowania i postulaty dotyczące konserwacji</p> <p>Obiekt nieużytkowany, niszczeje. Elementy konstrukcyjne w stanie dostatecznym. Zużyte pokrycie dachu, stolarka okienna i drzwiowa, zniszczone elewacje.</p>		
	<table border="1"> <tr> <td data-bbox="1041 1166 1516 1401"> <p>10. Wykonanie karty (autor, data i podpis)</p> <p>Iwona Nowacka 30.05.2020 r.</p> </td> <td data-bbox="1516 1166 1992 1401"> <p>11. Zatwierdzenie karty (podpis wojewódzkiego konserwatora zabytków)</p> </td> </tr> </table>	<p>10. Wykonanie karty (autor, data i podpis)</p> <p>Iwona Nowacka 30.05.2020 r.</p>	<p>11. Zatwierdzenie karty (podpis wojewódzkiego konserwatora zabytków)</p>
<p>10. Wykonanie karty (autor, data i podpis)</p> <p>Iwona Nowacka 30.05.2020 r.</p>	<p>11. Zatwierdzenie karty (podpis wojewódzkiego konserwatora zabytków)</p>

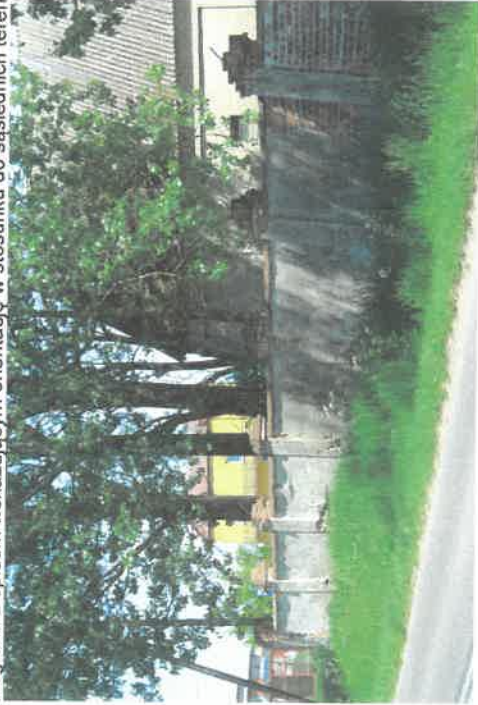
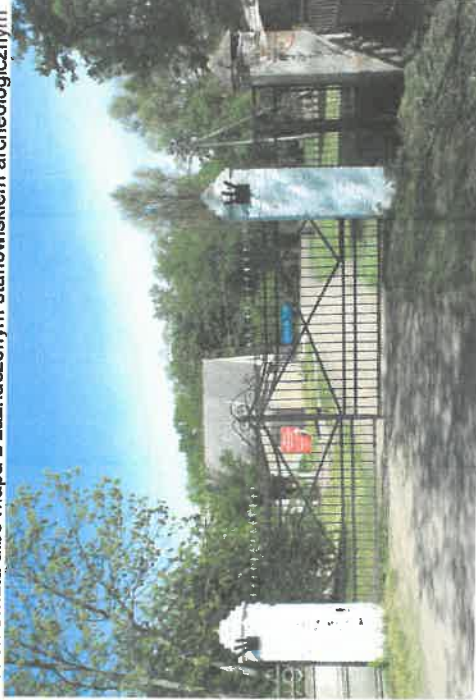
**OGRODZENIE Z BRAMA  
w zespole dworskim**

<p>8. Historia, opis i wartości</p> <p>Brama oraz zachowane fragmentarycznie ogrodzenie wzniesione w poł. XIX wieku, usytuowane na południowo-zachodnim skraju założenia dworskiego. Ogrodzenie murowane z cegły, otynkowane, wzmocnione słupkami wysuniętymi nieznacznie poza lico muru, zwieńczonymi czapami układanymi z cegły w formie piramidy. Słupki bramne murowane z cegły, zwieńczone ostrosłupowo. Wrota i furtka metalowe.</p>		<p>9. Stan zachowania i postulaty dotyczące konserwacji</p> <p>Fundament ogrodzenia pozbawiony stabilności w posadowieniu, w wielu miejscach spękany. Widoczne znaczne ubytki w materiale ceramicznym oraz w tynku, tynki zlasowane, odspojone, widoczne fragmentaryczne uzupełnienia cementowe. Poszczególne odcinki muru posiadają odchylenia od pionu. Słupki bramne z dużymi ubytkami w materiale ceramicznym, z wtórnymi uzupełnieniami. Wskazany remont.</p>	
<p>10. Wykonanie karty (autor, data i podpis)</p> <p><b>Iwona Nowacka</b> 30.05.2020 r.</p> <p><i>Iwona Nowacka</i></p>		<p>11. Zatwierdzenie karty (podpis wojewódzkiego konserwatora zabytków)</p>

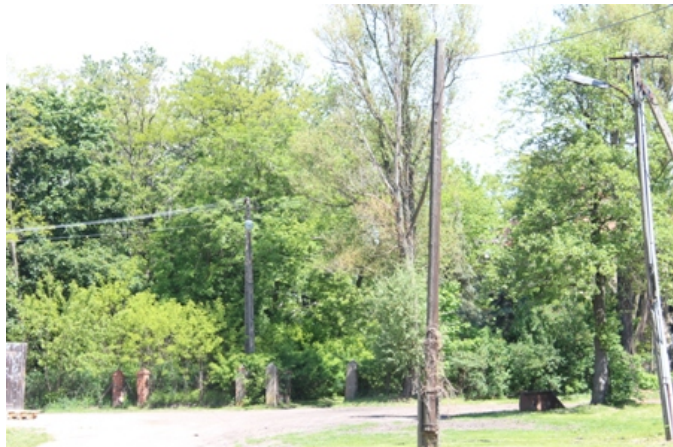
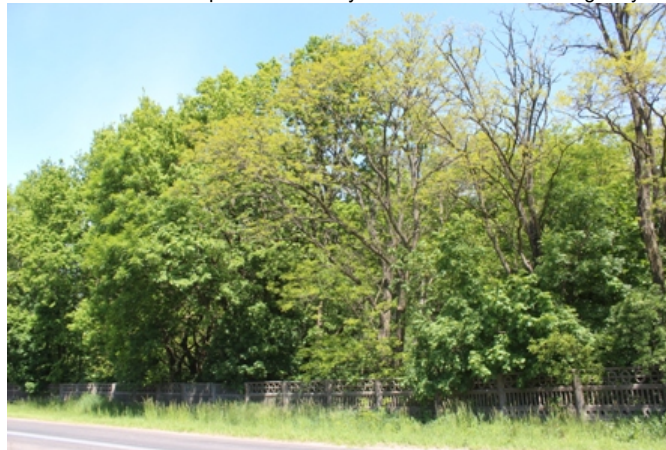
**PARK  
w zespole dworskim**

Park założony w 1 poł. XIX w., przekształcony w pocz. XX w. Właściwy teren parku, ukształtowany krajobrazowo, ciągnie się na wschód i południe od dworu. Wygrodzony współczesnym ogrodzeniem z betonowych elementów prefabrykowanych. Głównym elementem kompozycyjnym są trzy stawy. Teren wokół stawów podzielony jest nieregularnie biegnącymi ścieżkami i drogami, z których główna prowadzi od dworu przez przesmyki między stawami do południowej granicy parku. Bezpośrednio na wschód od dworu znajduje się odkryta, dość rozległa przestrzeń, w okresie funkcjonowania szkoły, zagospodarowana na boisko sportowe, zamknięta na obrzeżach kulisami dorodnych drzew. Na południe od tej przestrzeni, przy północnym brzegu stawu, znajduje się nieduży kopczyk z kamienną wazą. W północnej części parku zachowana w części aleja grabowa, zaś na wschodnim obrzeżu szerokie szpalery grabowe. Kompozycja przestrzeni parkowej zamknięta jest na obrzeżach liniami wysokiego drzewostanu, z zewnątrz tworzącego zwarte masywy nie łączące się widokowo z otaczającym krajobrazem. Wewnątrz okazałe drzewa o charakterze soliterów oraz malowniczo zestawione grupy. Zachowany liczny starodrzew zróżnicowany gatunkowo, m.in. dęby, jesiony, lipy, robinie akacjowe, świerki.

Stan zachowania zły. Konieczna rewaloryzacja.
