<p>GEZ</p>	<p align="center">KARTA ADRESOWA ZABYTKU</p>		<p>3. Miejscowość</p> <p align="center">RUSSOCICE</p>
<p>1. Nazwa</p> <p align="center">CMENTARZ RZYMSKOKATOLICKI</p>		<p>2. Czas powstania</p> <p>XVIII/XIX w.</p>	<p>4. Adres</p> <p>Russocice 62-710 Władysławów</p>
<p>7. Fotografia z opisem wskazującym orientację w stosunku do sąsiednich terenów lub stron świata albo mapa z zaznaczonym stanowiskiem archeologicznym</p> <div style="display: flex; justify-content: space-around;">     </div> <div style="text-align: center; margin-top: 20px;">   </div>			<p>5. Przynależność administracyjna</p> <p>województwo: WIELKOPOLSKIE powiat: TURECKI gmina: WŁADYSŁAWÓW</p>
			<p>6. Formy ochrony</p> <p>Rejestr zabytków Nr A-501/242 z dnia 07.04.1994 r.</p>

8. Historia, opis i wartości

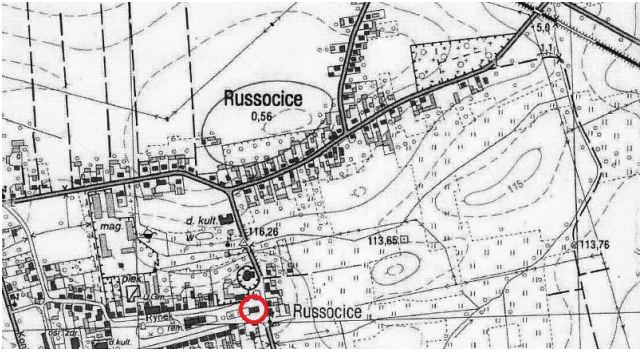
Budynek wzniesiony w 1938 r. staraniem i z funduszy Parafii p.w. św. Michała Archanioła. W budynku mieściły się mieszkania dla księży, kino i sala dla ludności. Murowany z cegły na podmurówce z kamienia, ściany zewnętrzne nie otynkowane. Część centralna założona na planie prostokąta z dostawionymi prostokątnymi skrzydłami od wschodu i zachodu, skrzydło wschodnie z półokrągłym zamknięciem od strony południowo-wschodniej. Część środkowa jednokondygnacyjna, jednoprzestrzenna, część zachodnia dwukondygnacyjna, wschodnia trój kondygnacyjna. Dachy płaskie, kryte papą. Okna wielopodziałowe o zróżnicowanej wielkości, w większości współczesne. Zachowana pierwotna stolarka okienna w skrzydle wschodnim

Stan zachowania dobry.

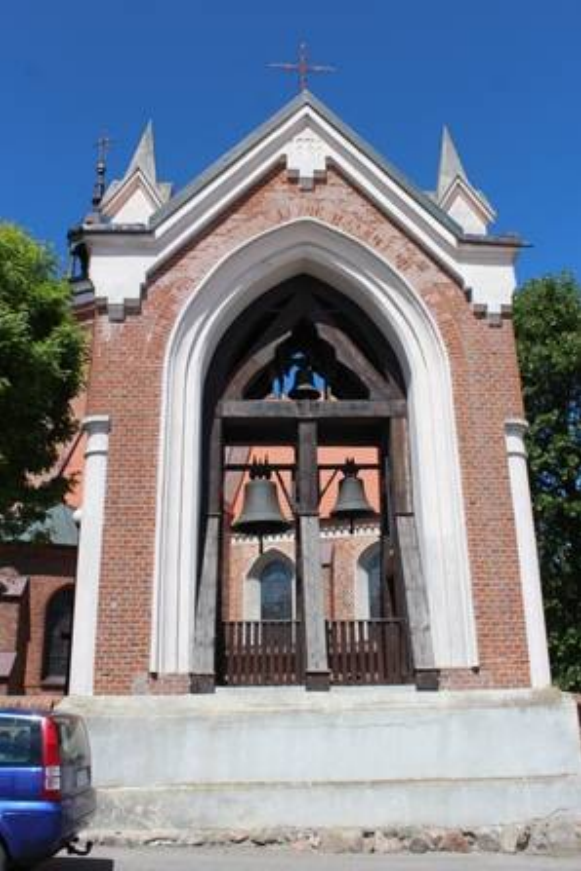
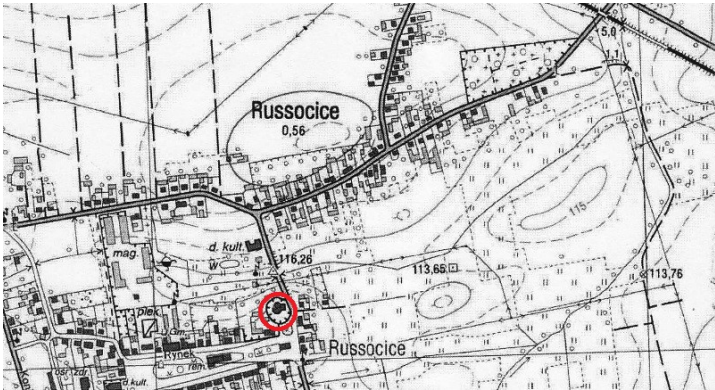
Dzwonnica zbudowana w 1878 r. według projektu warszawskiego architekta Józefa Orłowskiego. Wkomponowana w mur otaczający cmentarz przykościelny, w jego południowo-wschodniej części. Neogotycka, murowana z cegły na wysokim cokole, od strony cmentarza przykościelnego schody. Wzniesiona na planie prostokąta w formie ostrołukowej bramy tryumfalnej. Dach dwuspadowy kryty dachówką. Detal architektoniczny otynkowany. W naroża wtopione gładkie półkolumny. W ścianach bocznych prostokątne, ostrołukowe blendy, w zwieńczeniu ostrołukowe sterczyny. Ostrołukowy otwór zaakcentowany profilowanym obramieniem, w który wmontowana została otwarta drewniana konstrukcja z zawieszonymi na niej dzwonami.

Stan zachowania dobry.

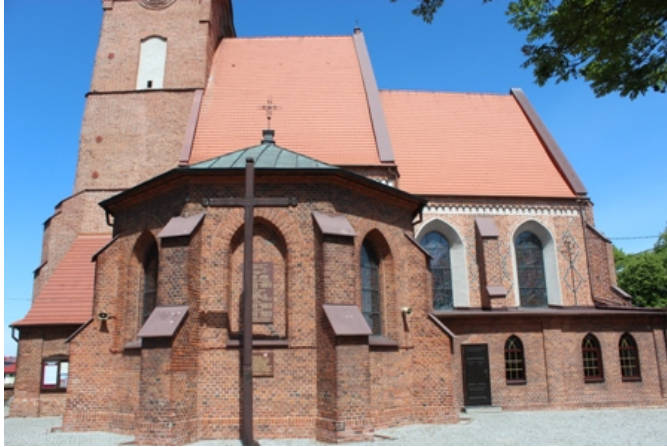
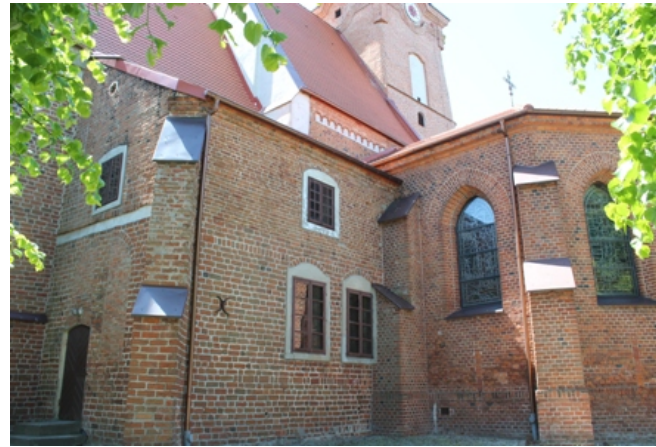
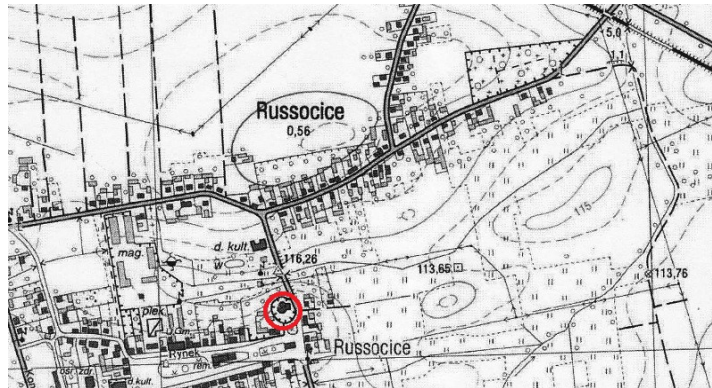
KOŚCIÓŁ PAR. P.W. ŚW. MICHAŁA ARCHANIOLA

Murowany kościół gotycki p.w. św. Michała Archaniola wzniesiono w XV w. w miejscu starszego, drewnianego. Murowany z cegły, orientowany, jednonawowy z niższym i węższym, prosto zamkniętym prezbiterium, którego szczyt wschodni dekorowany jest tynkowanymi blendami o półkolistych łukach, zdobionymi XIX-wiecznymi malaturami. Od północy do prezbiterium przylega pierwotna gotycka zakrystia z pięterem nadbudowanym w XVIII w. Dwuspadowe dachy nawy i prezbiterium pokryte są dachówką karpiówką. Kaplica południowa kryta blachą. W fasadzie zachodniej kościoła wznosi się wieża z parterowymi przybudówkami, w górnej części barokowa z XVIII w., zwieńczona blaszanym miedzianym hełmem z latarnią. Do obu boków nawy głównej w XIX w. dobudowane zostały dwie obszerne neogotyckie kaplice. Ściany nawy głównej, prezbiterium i kaplic oszkarpowane. Otwory okienne ostrołukowe, formą nawiązuje do nich również tynkowana wnęka na wschodniej ścianie prezbiterium. W kaplicach i prezbiterium okna witrażowe, w starej zakrystii prostokątne, drewniane ościeżnicowe z drobnym podziałem. Szczyt prezbiterium wypełniony tynkowanymi blendami zamkniętymi łukiem odcinkowym. Elewacje nawy i prezbiterium zwieńczone fryzem arkadkowym. Wnętrze nawy, prezbiterium i gotyckiej zakrystii nakryte jest sklepieniem kolebkowym z lunetami pochodzącym z przełomu XVII i XVIII wieku, kaplice przykrywają sklepienia krzyżowe. Prezbiterium od nawy wydziela półkolisty łuk tęczy.

Stan zachowania dobry.

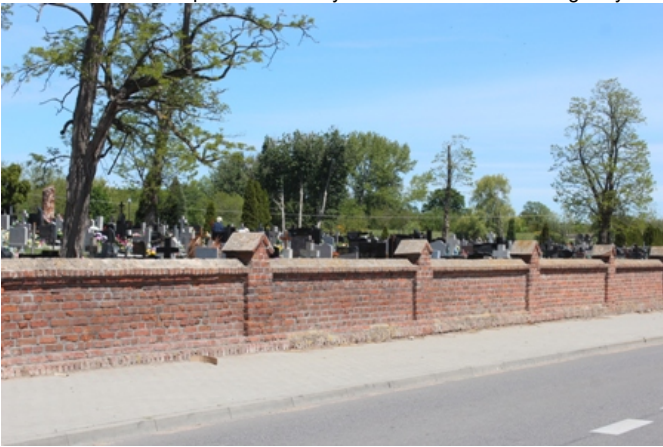
Ogrodzenie z bramą wzniesione ok. poł. XIX w. Neogotycka brama usytuowana w południowej części cmentarza, murowana z cegły, nie otynkowana, trójprzelotowa. Część środkowa nieznacznie wyższa. Filary czworoboczne z trójkątnymi naczółkami, zwieńczone ostrosłupowymi sterczynkami, otynkowanymi. Pomędzy filarami żeliwne, kute wrota i furtki. Ogrodzenie murowane z cegły, od strony wewnętrznej otynkowane. Przęsła zwieńczone otynkowanym daszkiem dwuspadowym, wzmocnione słupkami nieznacznie wysuniętymi z lica muru, nakrytymi otynkowanymi daszkami dwuspadowymi.

Stan zachowania dostateczny.

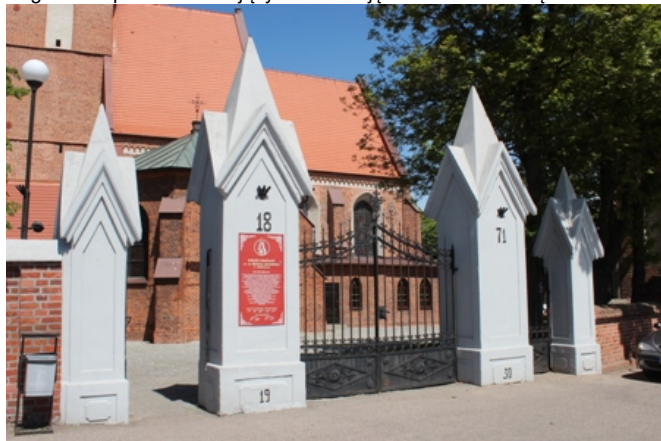
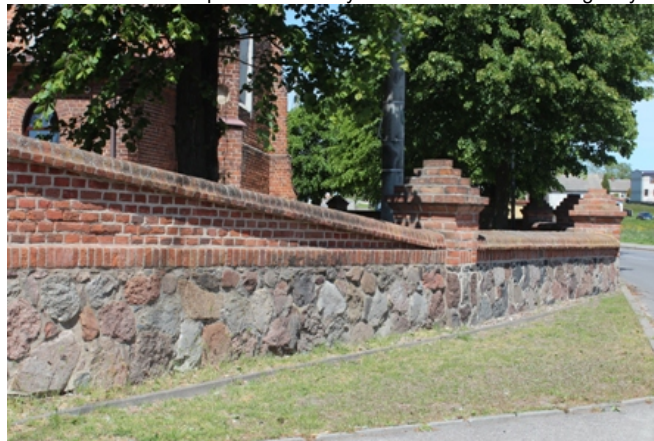
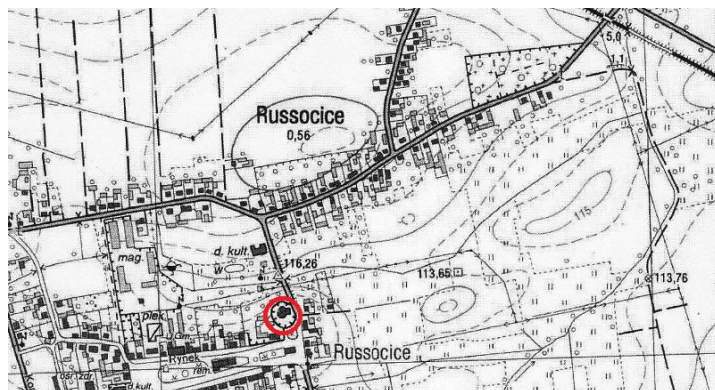
**OGRODZENIE Z BRAMĄ
w zespole kościoła p.w. św. Michała Archanioła**

Neogotycka brama wzniesiona w 1871 r., usytuowana w południowej części cmentarza przykościelnego. Murowana z cegły, otynkowana, trójprzelotowa. Część środkowa jest wyższa. Filary czworoboczne z trójkątnymi profilowanymi naczółkami zwieńczone ostrosłupowymi sterczynkami. Płaszczyzny filarów wzbogacone prostokątnymi płycinami. Pomiedzy filarami żeliwne kute wrota i furtki. Mur otacza cały cmentarz przykościelny. Ogrodzenie murowane z cegły i kamienia, nie otynkowane. Przęsła nakryte zaokrąglonym daszkiem, wzmocnione słupkami wysuniętymi z lica muru, zwieńczone czapą układaną z cegieł w formie piramidy.

Stan zachowania dostateczny.

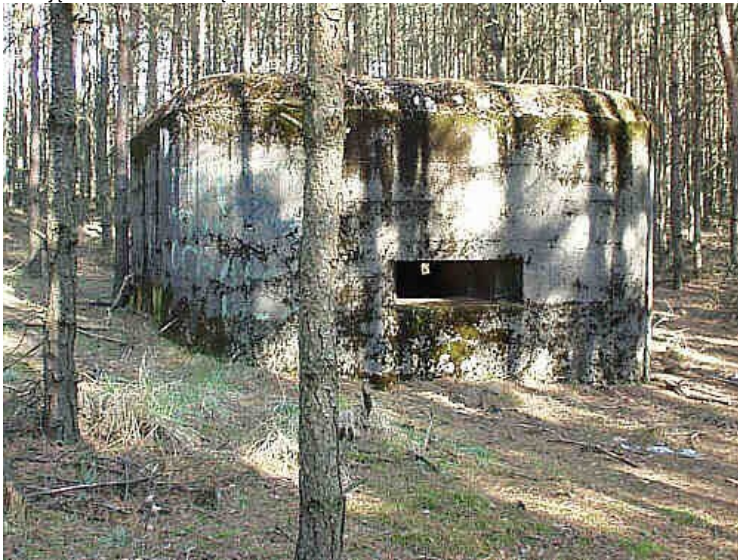
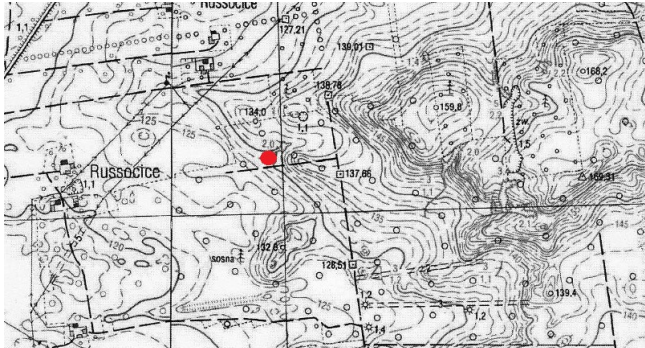
Schron zabudowany w sierpniu 1939 r. w ramach rozbudowy zasadniczej pozycji obrony armii „Poznań”. Wykonawcą była grupa robocza „Koło”. Obiekt był budowany wg „Instrukcji saperskiej. Umocnienia polowe cz. 3 zeszyt 2. Schrony żelbetowe i betonowe. Rok 1939.” W czasie kampanii wrześniowej schron nie był wykorzystywany do celów wojskowych.

Wykonany jako monolityczny odlew z żelbetonu zbrojonego prętami stalowymi. Otwór wejściowy nie posiada drzwi, osłonięty ścianą tzw. przelotni. Po obu stronach wejścia znajdują się dwa otwory strzelnicze, w ścianie czołowej otwór strzelniczy zwężający się ku wnętrzu. Na rzucie prostokąta, narożniki w ścianie czołowej zaokrąglone, w ścianie tylnej ścięte. W ścianie czołowej pod otworem strzelniczym wnęka umożliwiająca ustawienie ckm-u do strzelania. Brak wyposażenia.

Stan zachowania dostateczny.
