KARTA ADRESOWA ZABYTKU

WYSZYNA

CMENTARZ RZYMSKOKATOLICKI

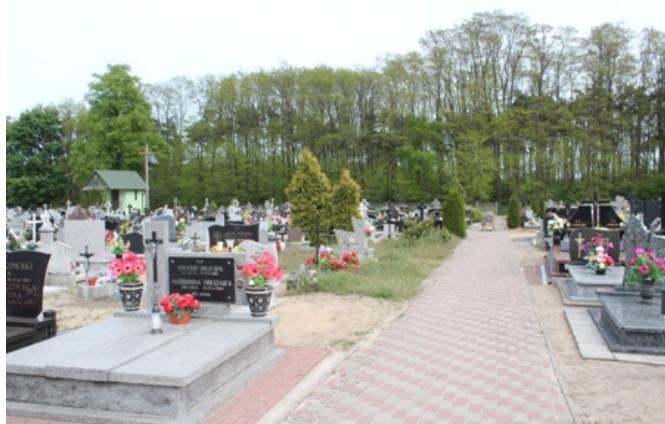
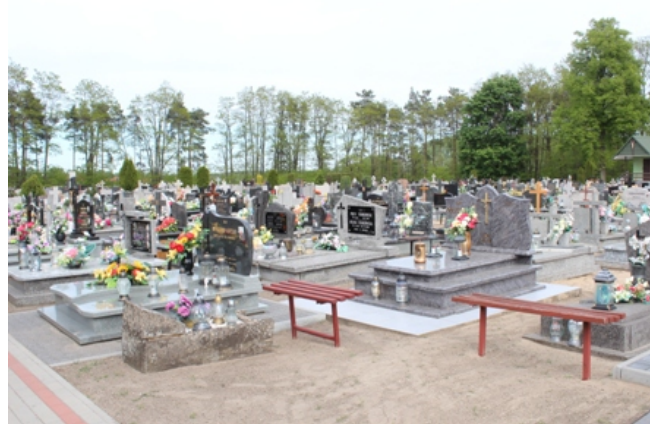
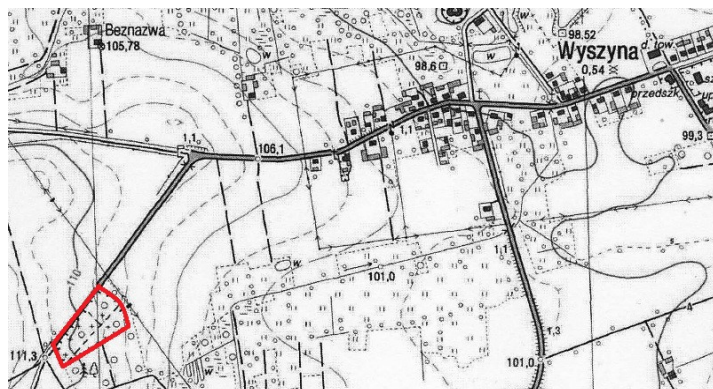
Położony w odległości ok. 1,5 km na południowy zachód od zabudowań wsi, przy drodze do Przyborowa. Założony w 1840 r. na gruntach ofiarowanych przez hr. Mikołaja Gurowskiego. Plan wieloboku z główną neogotycką bramą z przełomu XIX i XX w. od strony północno-zachodniej. Najstarszy nagrobek pochodzi z l. 80 XIX w. (Karol Traczyński, zm. 1883 r.). Zachowane najstarsze nagrobki powstały głównie w latach międzywojennych i po 1945 r., dekorowane ornamentami roślinnymi i krzyżami o trójlistnie zamkniętych ramionach, w typie postumentów murowanych z krucyfikami, z metalowymi aplikacjami. Brak starodrzewu.

Stan zachowania dobry.

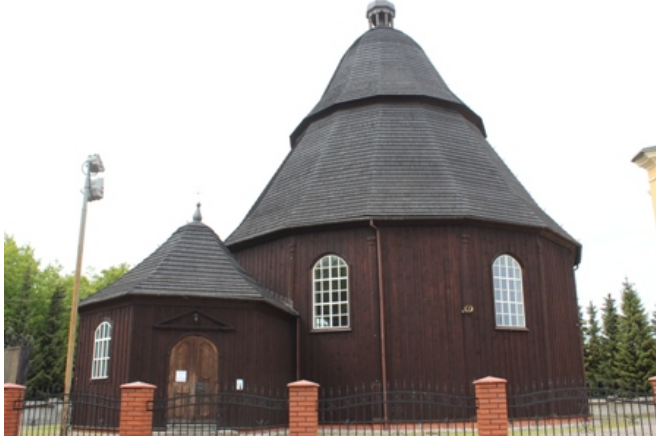
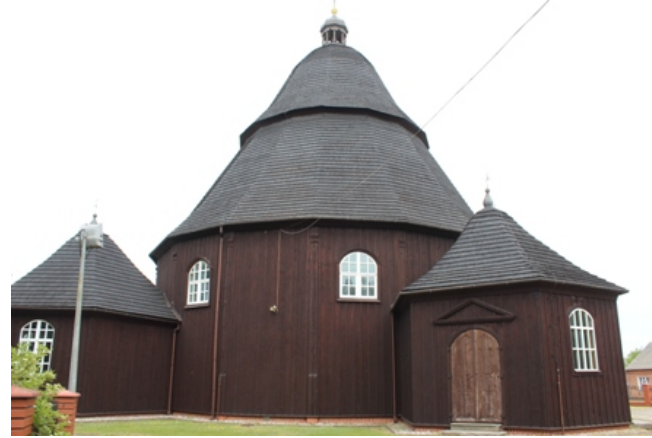
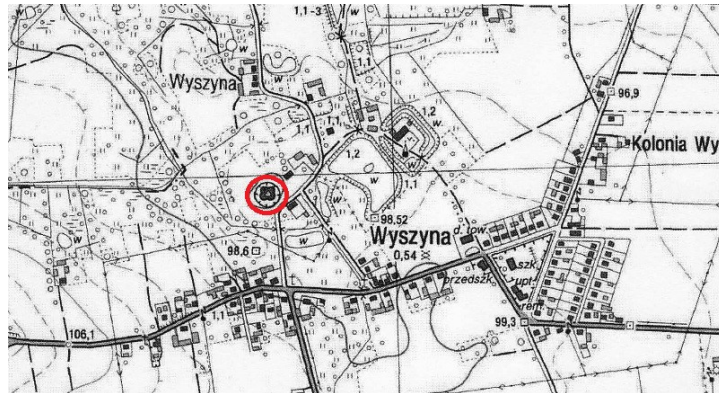
| <p>8. Historia, opis i wartości</p> <p>Kościół zbudowany został w 1782 r. z fundacji Rafała Gurowskiego, kasztelana przemęckiego w miejscu poprzedniego z poł. XV w. Świątynia drewniana, konstrukcji zrębowej, oszalowana, wzniesiona na planie szesnastoboku (o przekątnej 16,5 x 17,3 m), z zachowaniem wcześniejszej krypty grobowej, na podmurówce z cegły i kamienia polnego. Strop drewniany z wzajemnie krzyżujących się belek, deskowany od spodu. Korpus główny nakryty jest oryginalnym dachem w kształcie dzwonu, w połowie wysokości przełamany gzymsem, zwieńczonym wieżyczką z latarnią, pokrytym gontem. Do jego ścian przylegają dobudowane w pocz. XX w. wieloboczne aneksy utrzymane w estetyce rozwiązań architektonicznych budowli z XVIII w.: zakrystia (1903), kruchta (1904) i kaplica św. Józefa (1909), nakryte własnymi wielobocznymi gontowymi dachami wielopłaciowymi namiotowymi. W wewnętrznych i zewnętrznych narożnikach ścian umiejscowione są lisice, stylizowane na półkolumny z rzeźbionymi głowicami. Okna z drobnym podziałem zamknięte łukiem odcinkowym. Wnętrze nakryte jest płaskim stropem wspartym na ośmiu kolumnach ustawionych na murowanych cokołach, zdobionym rzeźbionymi przedstawieniami Oka Opatrzności w glorii oraz trzech aniołów z symbolami cnót kardynalskich. Półkolista parapet podwieszony chóru muzycznego z prospektem organowym jest ozdobiony malowidłem Orła Białego i herbami Wczele (Rafała Gurowskiego) oraz Abdank (jego żony Ludwiki z Tworzyjańskich). Wejścia do kaplicy św. Józefa i kruchty obramowane są portalami z kartuszami rokokowymi w nadprożach, zwieńczonymi tiarą papieską i mitrą biskupią, nad drzwiami do zakrystii oraz ślepymi drzwiami w ścianie południowo-wschodniej umiejscowione są rzeźbione wazy, nad którymi unoszą się anioły. W narożnikach ścian umiejscowione są zacheuszki.</p> | <p>9. Stan zachowania i postulaty dotyczące konserwacji</p> <p>Stan zachowania dobry.</p> | |

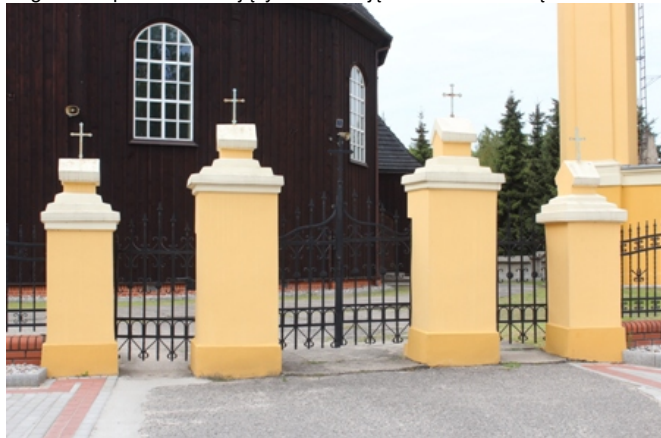
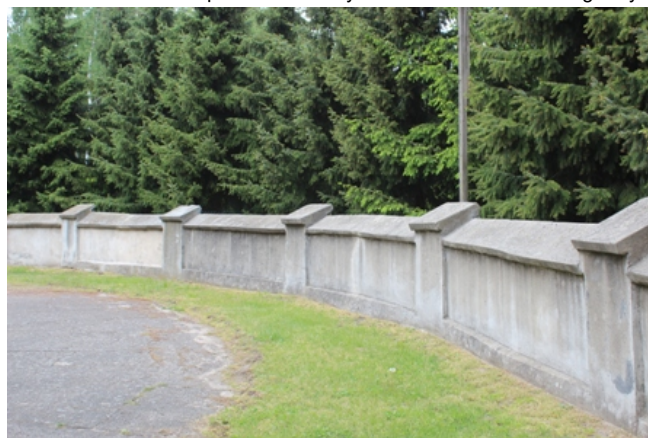
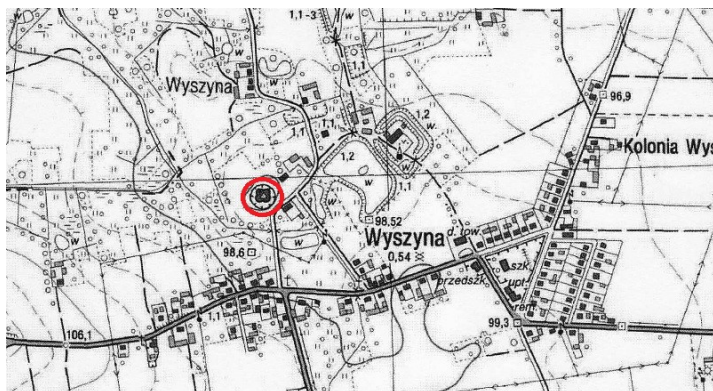
Wzniesione w 1909 r. Dwie bramy usytuowane w części południowej i wschodniej cmentarza przykościelnego, analogiczne. Murowane z cegły, otynkowane, na cokołach, trójprzelotowe. Część środkowa nieznacznie wyższa. Filary czworoboczne, gładkie, w zwieńczeniu ułożone po trzy płyty zwiężające się ku górze i niewielki postument nakryty daszkiem dwuspadowym z krzyżem. Pomiedzy filarami metalowe wrota i furki. Mur otacza cmentarz przykościelny od strony północnej. Ogrodzenie murowane z cegły na niewysokiej podmurówce, otynkowane. Przęsła nakryte jednospadowymi daszkami, wzmocnione słupkami wysuniętymi z lica muru. Słupki nieco wyższe od przęseł zwieńczone daszkami jednospadowymi.

Stan zachowania dobry.

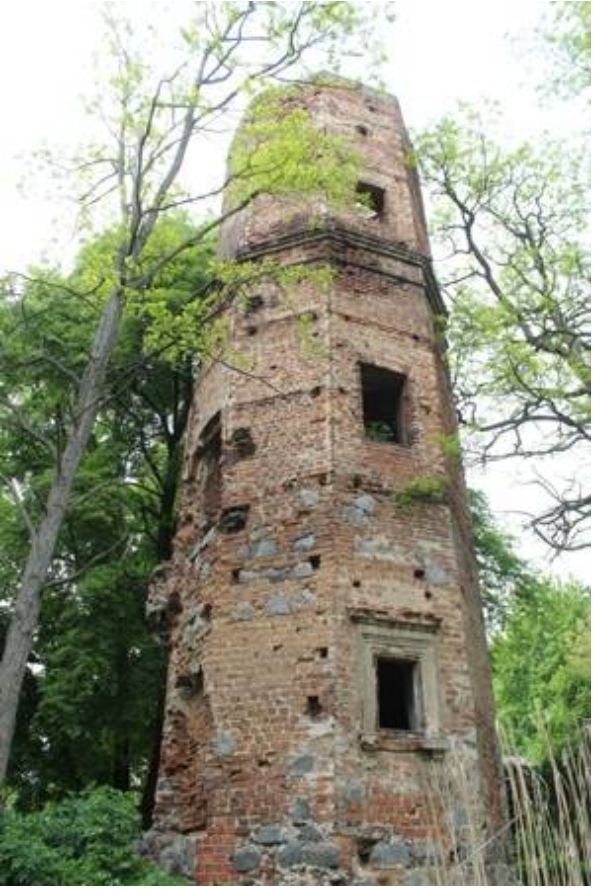
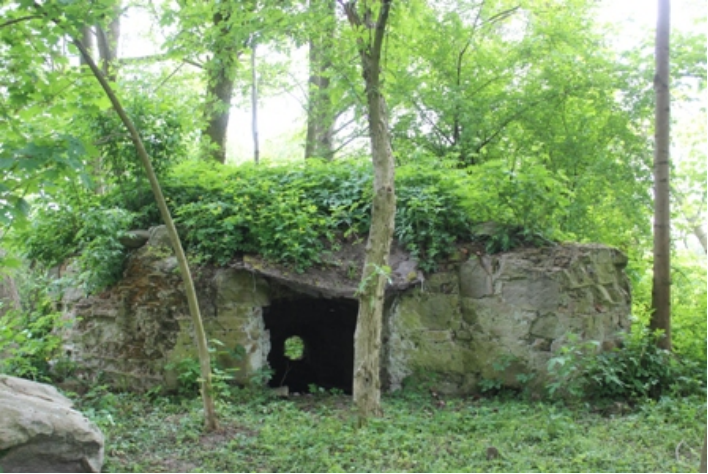
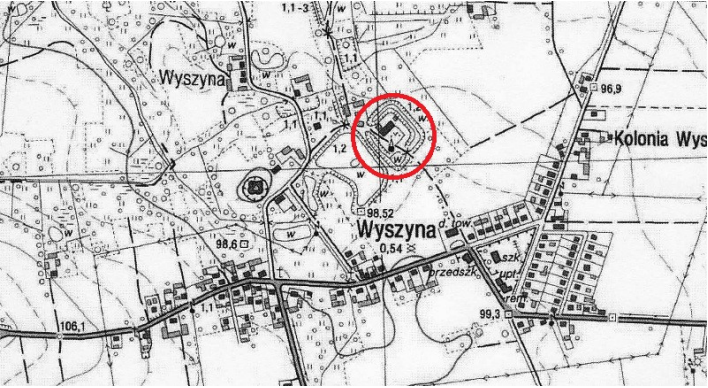
Budowla o cechach renesansowych, składała się z dwóch równoległych budynków (od wschodu i zachodu) połączonych w części północnej węższym, jednotraktowym skrzydłem, a od południa murem kurtynowym, przed którym ryzalitowi występowała wieża bramna. Wnętrze ukształtowane było w formie czworobocznego dziedzińca, który obiegały dwie kondygnacje drewnianych ganków. Zewnętrzne naroża zamku oraz wieżę bramną flankowało sześć ośmiobocznych baszt zwieńczonych attyką. Budowla położona była na sztucznej wyspie o regularnych brzegach, tworzących układ zbliżony do kwadratu. Do dnia dzisiejszego zachowały się dwie ośmioboczne wieże połączone ze sobą murem: ocalała niemal w całości wieża wschodnia oraz przyziemie wieży zachodniej. Wieże na fundamentach z kamienia. Wieża zachodnia zachowana do poziomu kamiennego cokołu. Wieża wschodnia ośmioboczna, murowana z cegły z niewielką domieszką kamienia, nie otynkowana. Wyraźny podział na cztery kondygnacje oraz piwnicę. Bez zadaszenia. Zróznicowana otworami prostokątnymi z nadprożem płaskim lub odcinkowym, w części w profilowanym tynkowanym obramieniu oraz strzępami będącymi pozostałością po murach obwodowych zamku.

Stan zachowania ocalałych fragmentów jest zły. Mury wież ulegają postępującej degradacji. Pojawia się coraz więcej pęknięć w ścianach, poszczególne elementy konstrukcji spadają. Czynnikiem, które niszczą zabytek są przede wszystkim czynniki atmosferyczne, woda i rozpuszczone w niej sole, a także mikroorganizmy oraz niekontrolowana roślinność. Pilne zabezpieczenie ruin i podjęcie prac remontowo-konserwatorskich.
